**LANAREN KONFEDERAKUNDE NAGUSIA**  
**CONFEDERACIÓN GENERAL DEL TRABAJO**  
**SECCION SINDICAL EN ESTAMPACIONES BIZKAIA**

Con este informe pretendemos mejorar los Bide-horis existentes en la planta, mostrando algunos de sus defectos y proponiendo mejoras para fomentar su uso. Es posible que este documento no recoga todas sus deficiencias.

A continuación se detallan algunas propuestas y defectos que hemos observado en los trazados de los bide-horis.

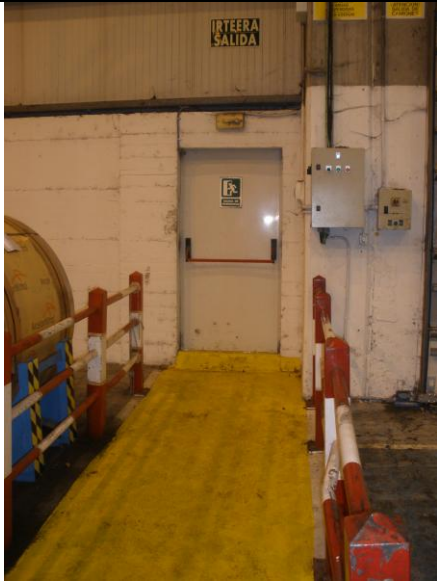
Vemos como motivos suficientes la saturación del aparcamiento, la mala accesibilidad a la empresa, lo absurdo de recorridos innecesarios y los riesgos de atropellos.

Solicitamos que se habilite el acceso a la empresa con tarjeta desde la puerta de la TF 1, Pabellón B.

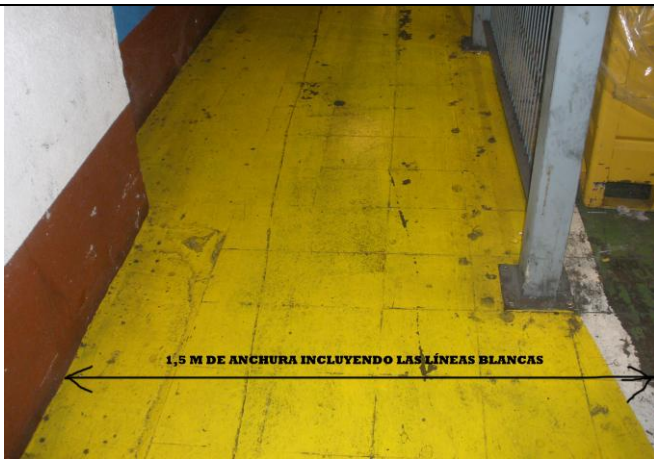
Es evidente que para se utilice el pasillo hay que tomar medidas.

Ensanchar y acondicionar el pasillo entre tridimensional de NCV2 y sala de aceites.

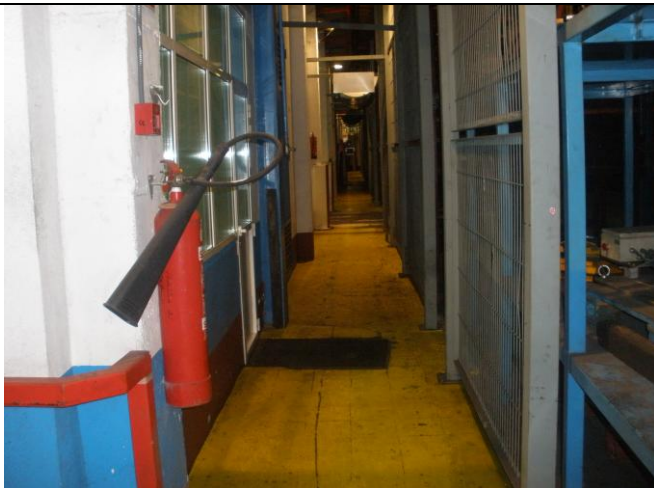
Extintor dificultando el paso.

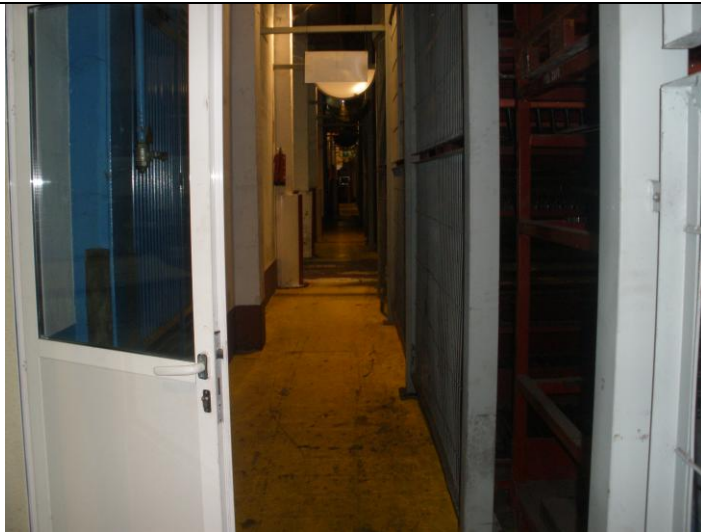
Puertas que se abren hacia el bide-hori. En este caso la puerta es de cristal transparente y se ve lo que ocurre al otro lado, aún así no es adecuado que las puertas se abran hacia los bide-horis. Deberían de abrirse hacia dentro.

En la imagen la puerta de la tridimensional al estar abierta solo deja 60 cm para pasar.

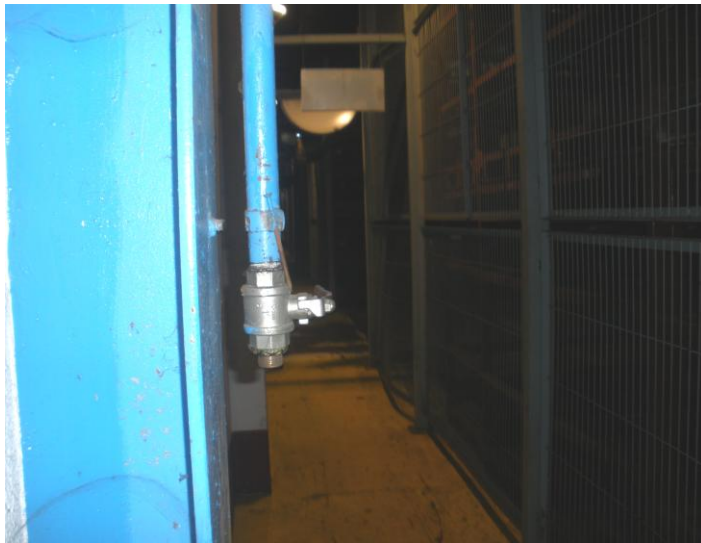
La llave para cortar el aire comprimido en ese mismo pasillo está situada a la altura de la cara más o menos.

Se recomienda colocar este tipo de elementos a los lados de las diferentes columnas del pasillo, no hacia el pasillo.

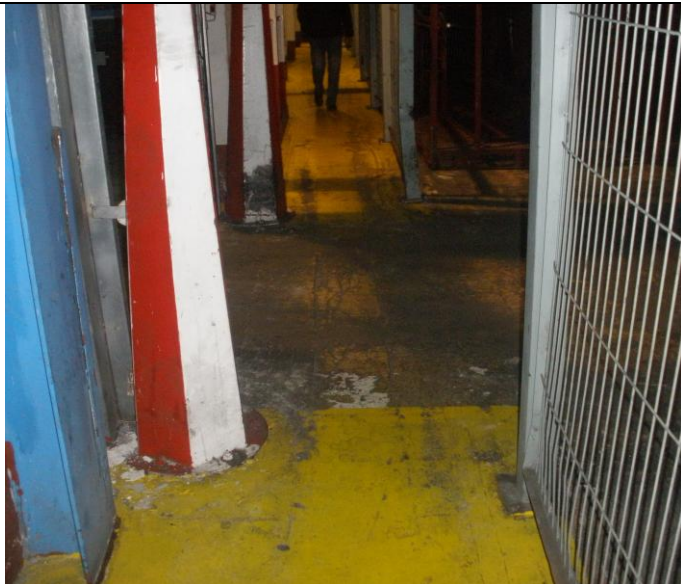
Paso por la entrada de la sala de baterías.

Como se observa en al imagen el paso es estrecho que apenas hay 77 cm de anchura.

Proponemos la instalación de barreras levadizas para carretillas en este paso.

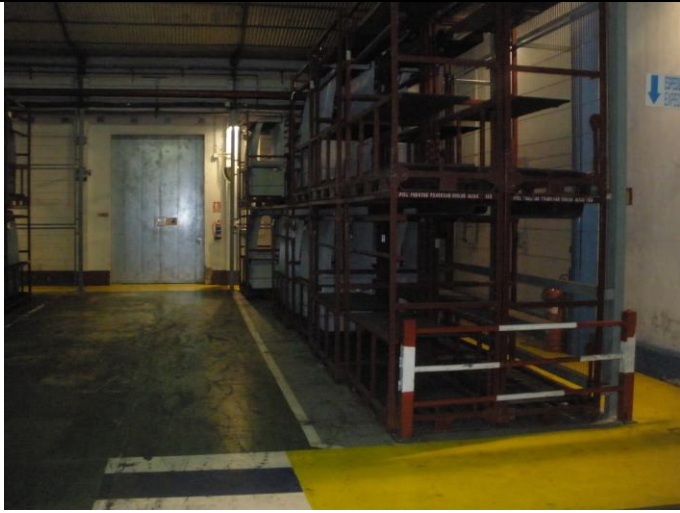
Como se observa en la imagen el bide-hori sigue una trayectoria que no invita a usar el camino.

Creemos que el bide-hori debería continuar recto para potenciar su uso.

Y proponemos que el espacio que quedaría entre la pared y el bide-hori no se utilizara para el almacenaje de cestos, sino que se buscase otra utilidad.

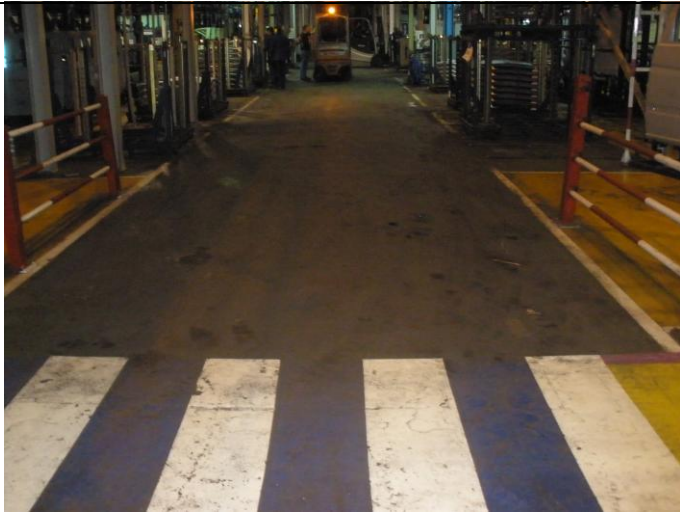
El pasillo central de NCV2 es un espacio bastante peligroso por la inexistencia de acceso peatonal, el único paso de peatones a lo largo de esta zona de tránsito es el que se ve.

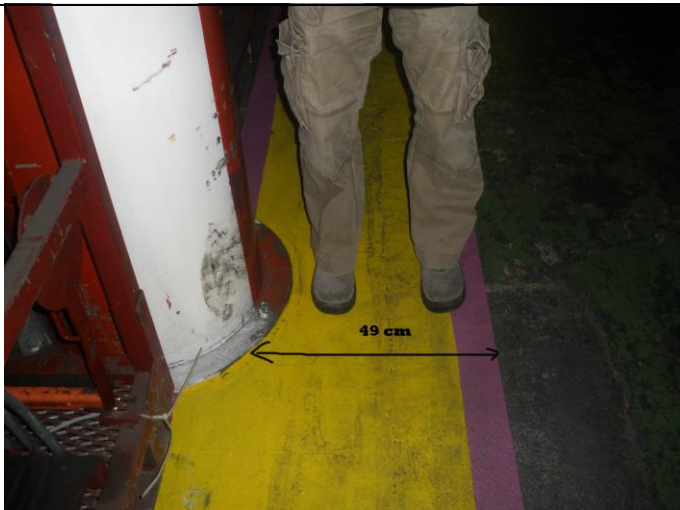
Hay un riesgo muy elevado de atropello y o accidente por lo estrecho del pasillo y del bide-hori que conduce a la Chapistería de NCV2, debido a la cercanía en que pasan las carretillas al ir frecuentemente al almacén.

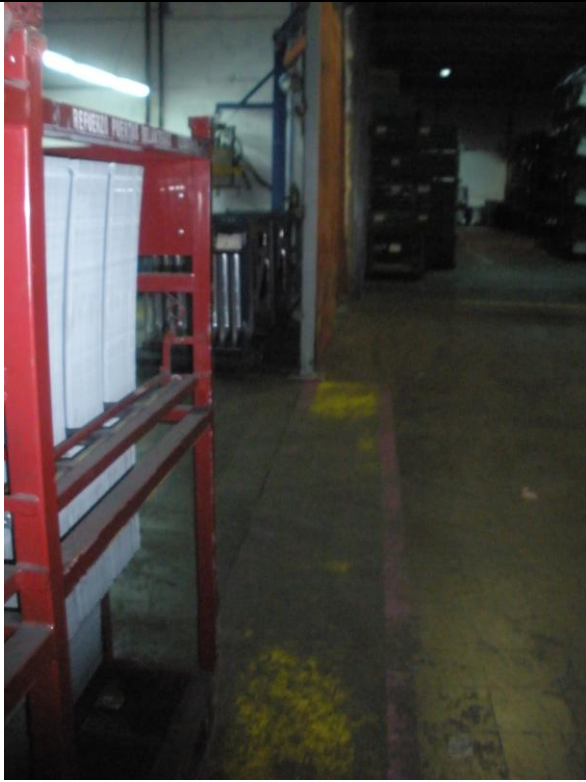
Escaso ángulo de visión entre los pasillos y el bide-hori que dan acceso a Chapistería de NCV2.

Se podría subsanar con espejos para evitar ángulos muertos, aunque la solución pasaría por descongestionar dichos ángulos de cestones.

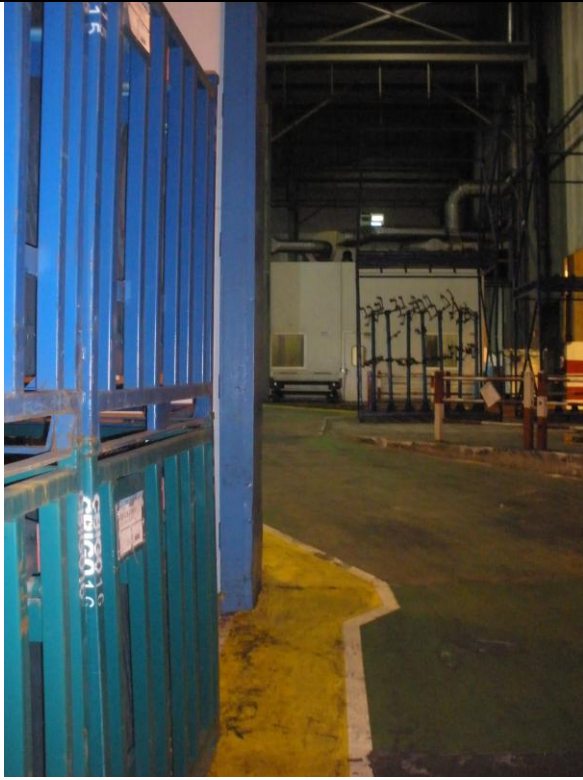
Falta de visibilidad y bide-hori estrecho en el acceso a granalla desde chapistería de Estampaciones, Pabellón A.

Cambio del trazado del bide-hori al lado derecho (según imagen) para evitar el ángulo muerto y poder ensancharlo.

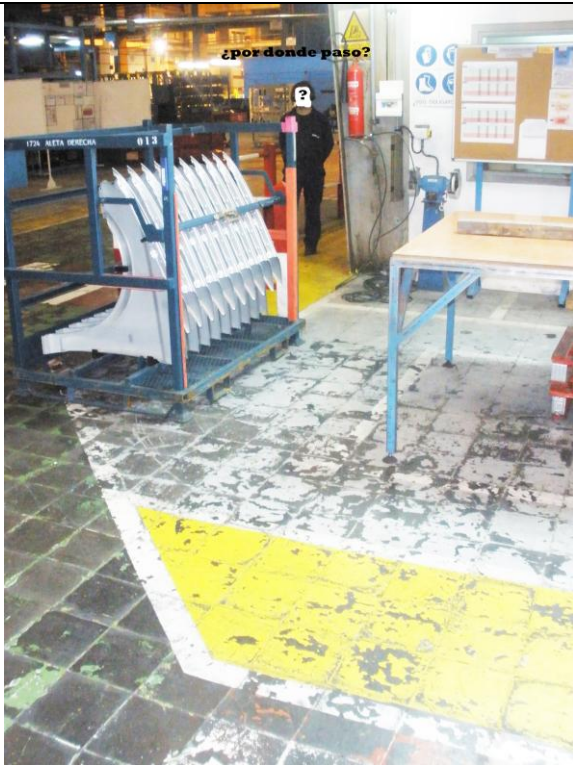
El cruce donde se encuentra la Chapistería UN1 es un área donde los bide-horis, el paso de carretillas, el puesto de recuperación de piezas y los pasos de peatones requieren una revisión urgente a nuestro entender, ya que puede ser un foco importante de accidentes e incidentes.

Proponemos que se reubique la chapistería, ya que no es un lugar adecuado para trabajar con seguridad.

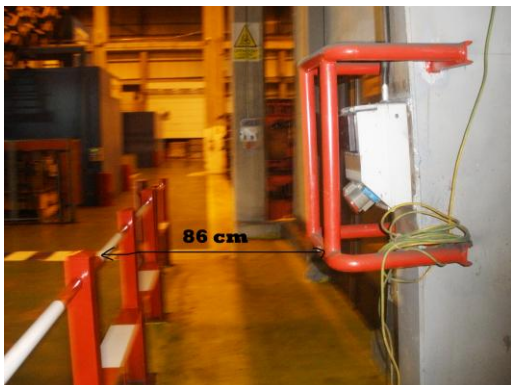
De camino a TF desde el Pabellón C existe un cuadro eléctrico, se sugiere que elementos de este y otro tipo no se instalen en las partes salientes de columnas, si no en sus laterales para dejar paso libre.

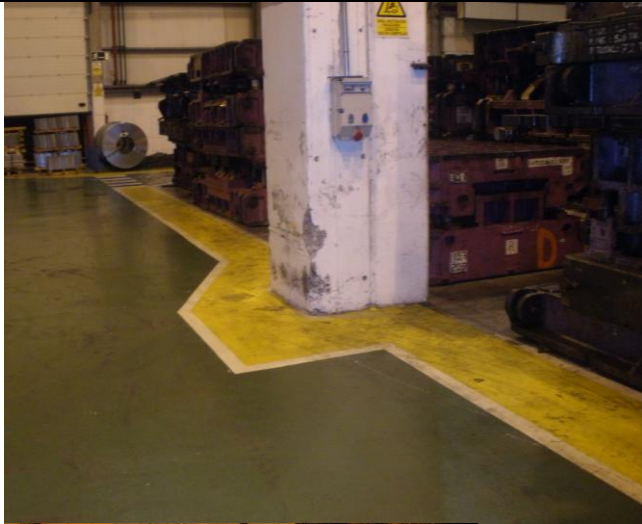
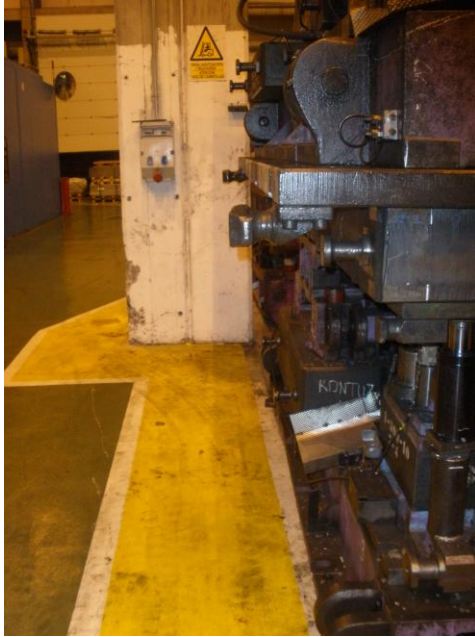
Fente a TF2 la falta de visibilidad de los carretiller@s como de l@s peatonxs y dado que el bide-hori pasa muy cerca del almacén de troqueles, donde estos pueden sobresalir y obstaculizar el paso de peatonxs y/o carretillas.

Cambio del trazado del Bide-hori, quedando al otro lado de este pasillo, junto a las instalaciones. Así evitar la columna y favorecer un acceso seguro a las instalaciones.

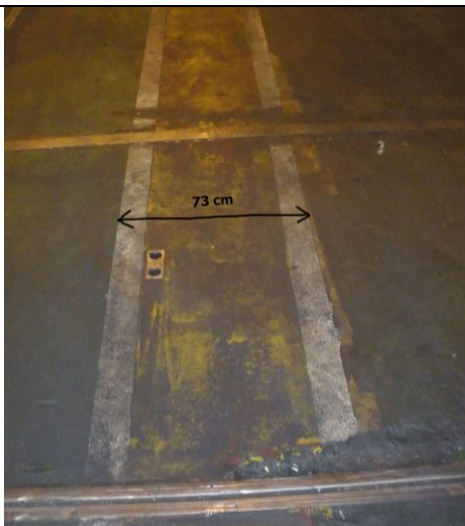
L11: Destacamos la escasa anchura del bide-hori y su falta de visibilidad.
