LANAREN KONFEDERAKUNDE NAGUSIA <u>CONFEDERACIÓN GENERAL DEL TRABAJO</u> SECCION SINDICAL EN GESTAMP BIZKAIA

A 10 de abril de 2015.

Desde CGT-LKN y visto el estado actual de Fosos, tras haber notificado ya con anterioridad a la dirección de empresa el lamentable estado de estas instalaciones, volvemos a plantear con el presente documento las deficiencias observadas dado que una gran parte no han sido subsanadas.

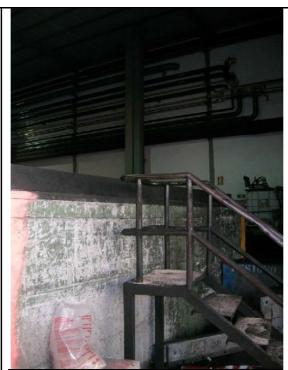
Empaquetadora.

Caída a distinto nivel. Cuando se sube a verificar el estado de nivel de dados de chatarra, el muro queda a baja altura. Proponemos que se suba la altura de la escalera para evitar caídas.

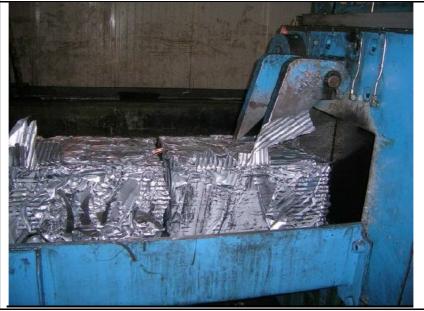
Empaquetadora.

Caída de chatarra desde la parte superior de la empaquetadora. Proponemos que se instale un enrejado tipo Tramex que envuelva la báscula de la empaquetadora.

Riesgo de atrapamiento. Al estar trabajando con la máquina en movimiento, el operario se puede resbalar y al apoyarse para no caerse, se puede atrapar, para ello se debería aumentar la altura del carril de los paquetes.

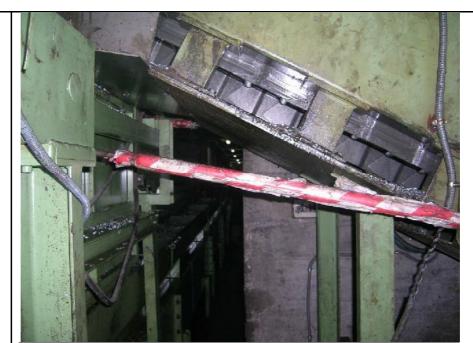
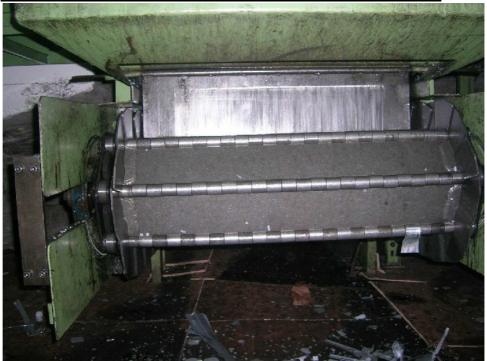
Riesgo de atrapamiento.

Colocar defensa.

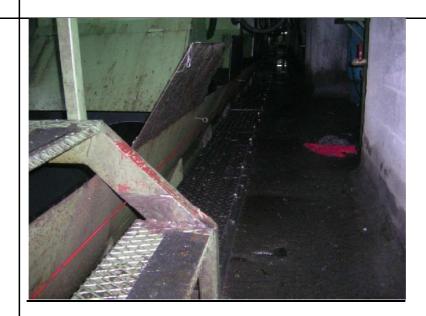
Foso de Línea 1

Barrera doblada.

Colocar chapa de protección frontal como en el resto de cintas.

Soldar la chapa a la tolva.

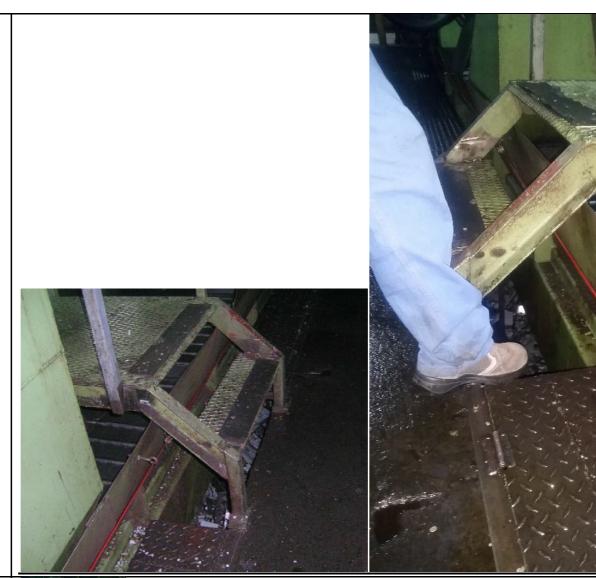
Foso de Línea 1

Riesgo de caída. Tapar agujeros de alrededor de las escaleras de todos los fosos. Se puede meter el pie.

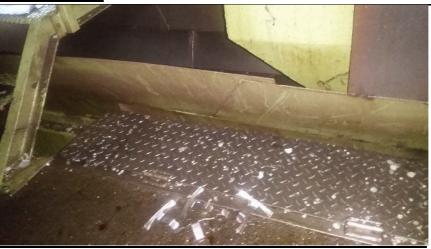
Foso de Línea 1

La trampilla no hace tope y se hunde. Caída a distinto nivel.

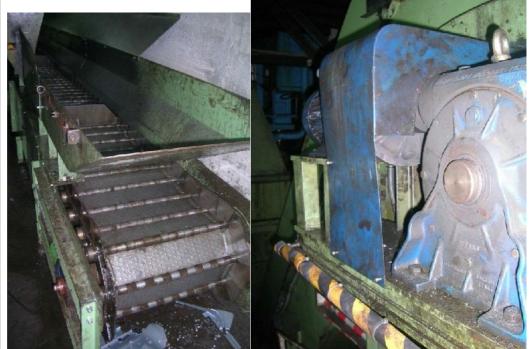
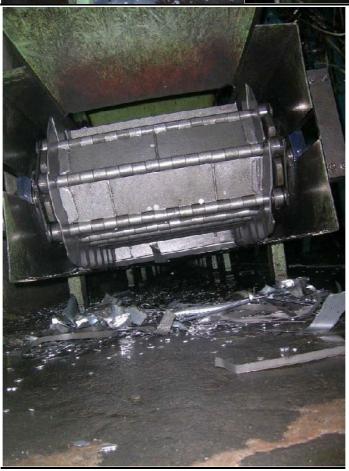
Riesgo de atrapamiento.

Colocar las protecciones.

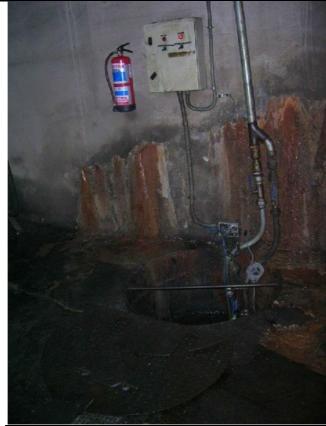
Caída a distinto nivel. Extintor y cuadro de mandos junto a una arqueta abierta.

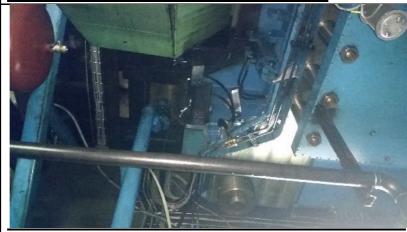
Foso de Línea 6

Caen chatarras desde arriba.

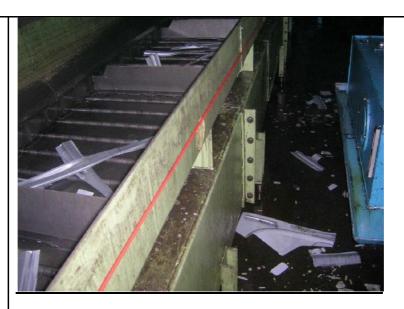
Foso de Línea 10.

Riesgo de golpes y cortes por la chatarra al caer.

Aumentar la altura de los laterales.

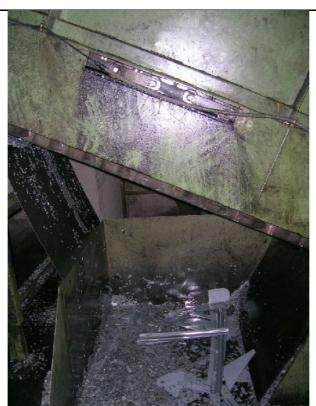
Foso de Línea 11

Riesgo de atrapamiento, contusiones y cortespor la chatarra al caer.

Colocar protecciones superiores. Instalar una chapa para que los retales que caen no se salgan fuera del cajón y reduzca la velocidad de caída de los retales.

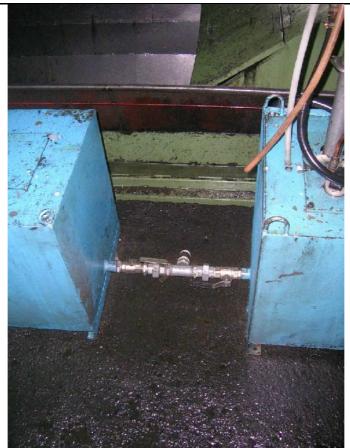
Riesgo de caída a distinto nivel.

Ya habido accidente con baja.

Colocar una valla como esta en otros tramos.

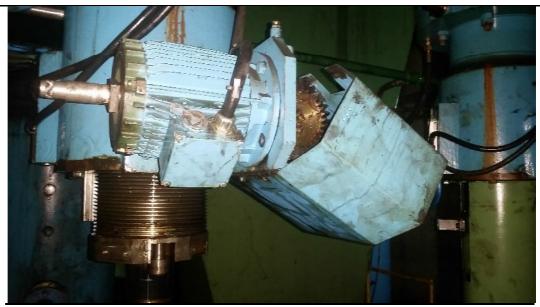
Colocar protección, actualmente está caída en el suelo.

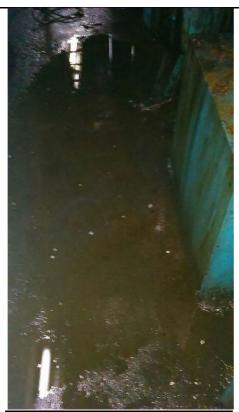
Foso de Línea 11 Canalizar el agua y el aceite.

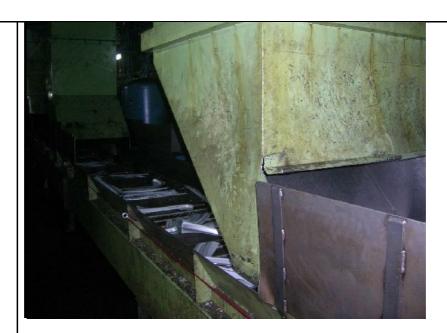
Falta compuerta de la tolva.

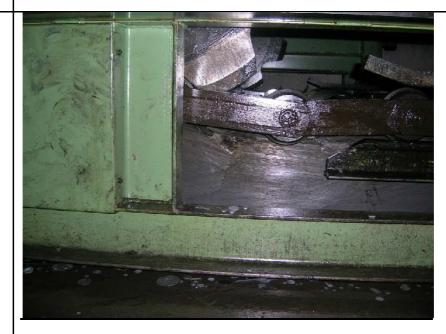
Foso Pab-D último tramo

Riesgo de atrapamiento. Colocar defensas.

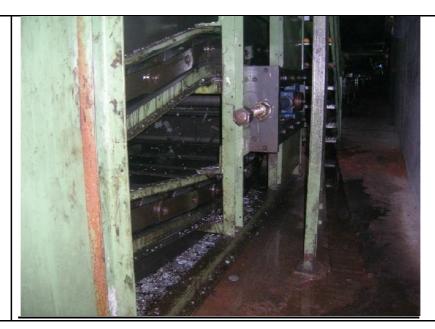
Riesgo de atrapamiento. Colocar defensas.

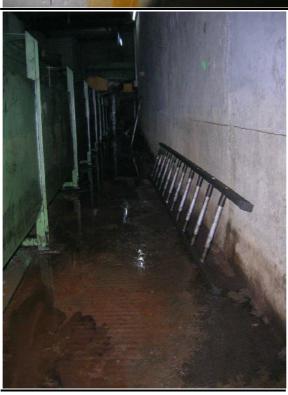
Entrada de agua a través de las paredes. Canalizar el agua, para que no se formen charcos.

Charco de agua.

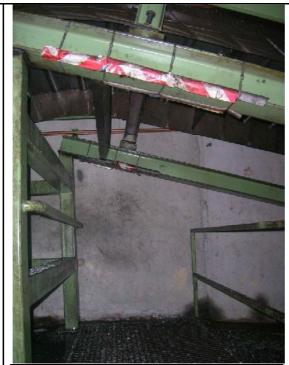
Foso Pab-D último tramo

Riesgo de ser golpeado por la chatarra al caer.

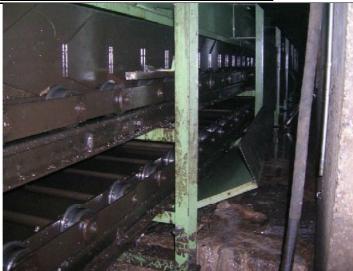
Riesgo de atrapamiento. Colocar defensas.

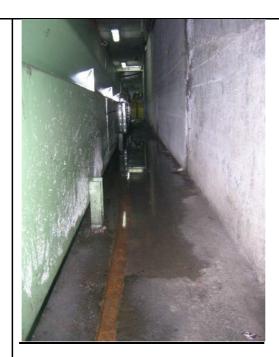
Entrada de agua. Canalizar el agua para que no se formen charcos.

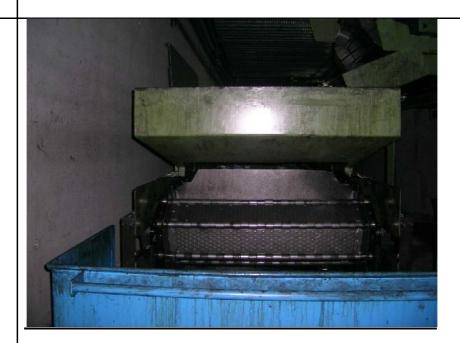
Riesgo de atrapamiento. Colocar defensas.

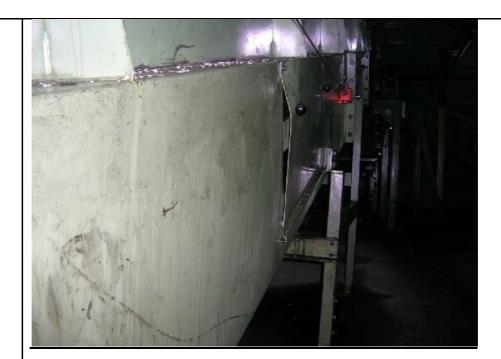
Compuertas en mal estado.

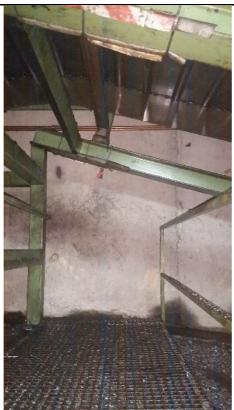
<u>Pasillo D</u> Tapar la cinta de chatarra por debajo. Cuando el operario se levanta puede quedar atrapado con la cinta. Caen chatarras.

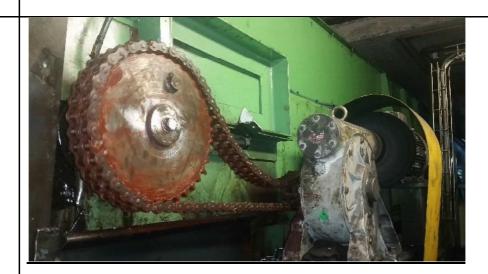
<u>Pasillo D</u> Colocar protección.

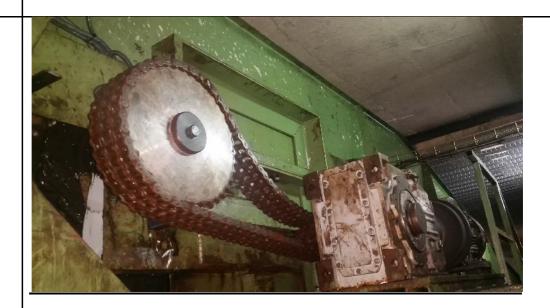
<u>Pasillo D</u> Colocar protección.

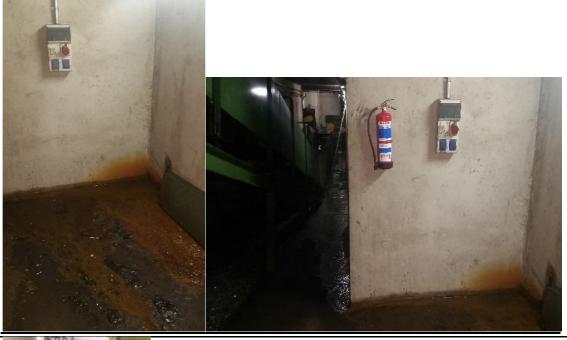
Pasillo D Canalizar el agua y el aceite.

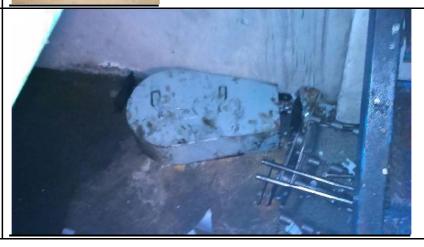
<u>Pasillo D</u> Colocar protección.

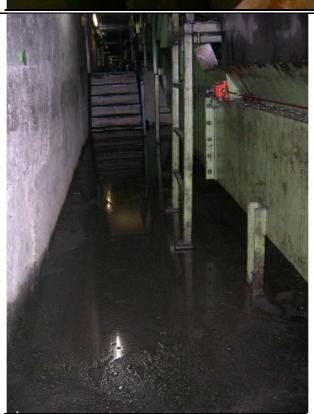
Foto: 1 Entrada de agua. Canalizar para evitar charcos.

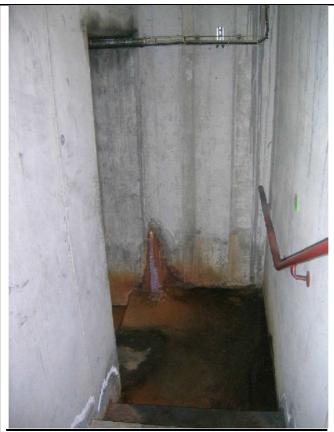
Foso de Transfer 2

Entrada de agua desde diferentes puntos. Canalizar el agua.

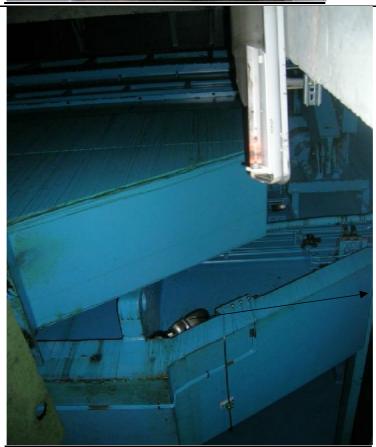
Foso de Transfer 2

Caída de chatarra por fuera de las tolvas desde gran altura. Colocar defensas.

Chatarra que caen desde gran altura.

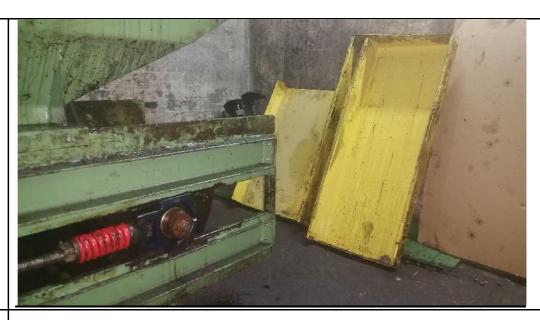
Pasillo L1-L6

Protecciones sin colocar.

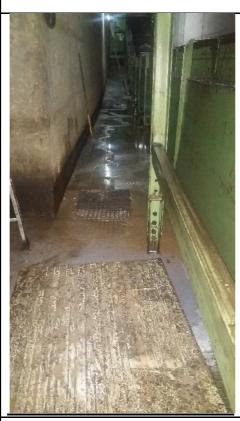
Pasillo L1-L6

Canalizar el agua y colocar bomba de agua.

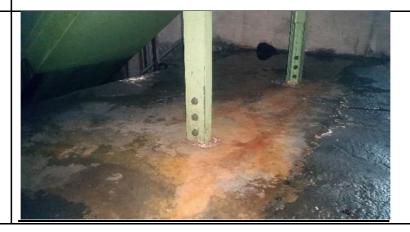
<u>Pasillo L1-L10</u> Canalizar agua.

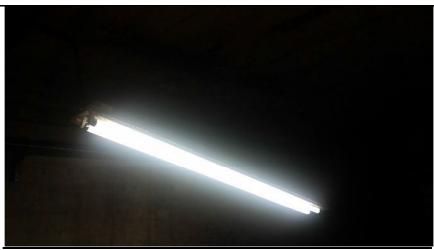
Pasillo L11-L12 Reparar luminaria descolgada.

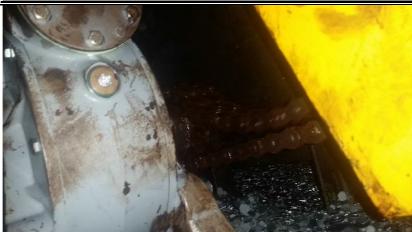
Pasillo L11-L12 Colocar protección, peligro de atrapamiento.

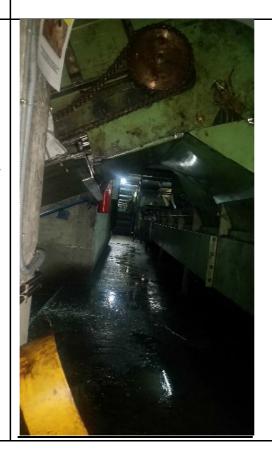
Pasillo L11-L12

Colocar protección, riesgo de atrapamiento.
